### わが国の太平洋沿岸地域の津波防災対策に関する現地調査（1）

#### －宮崎県における津波防災対策の現状と課題－

神奈川大学名誉教授 佐藤孝治

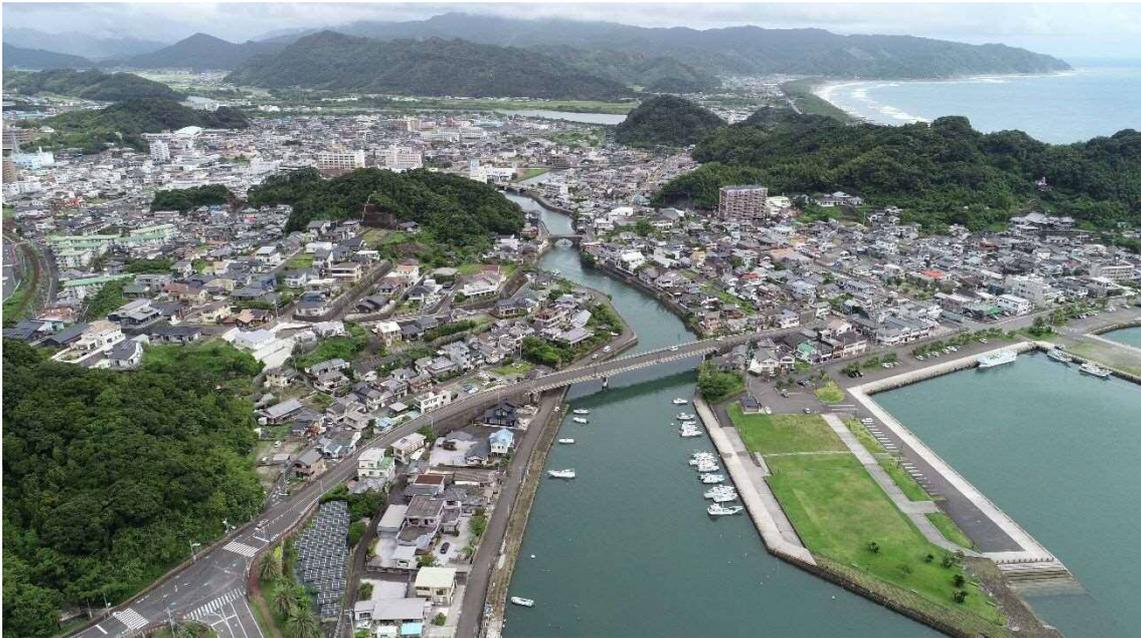
油津港周辺の堀川運河には河川敷がなく堤防もない。運河の際まで住宅などの建造物が迫っている。

- ・本年4月、宮崎県の津波避難施設の現地調査（延岡市から串間市まで）で日南市を訪れた際に、油津港周辺の堀川運河を調査（運河沿いを遡って調査する時間なし）
- ・その時に分かったことは、◆鉄肥杉を運び出すために掘削された堀川運河には河川敷がなく堤防もないということ（木材運搬用の運河としては無駄のないつくりであるが、遊びのない構造）、◆堀川運河の際まで住宅などの建造物が迫っていること、など
- ・5月の宮崎政経懇話会前に30分ほど日南第一ホテル周辺を調査した際に分かったことは、◆4月の油津港と堀川運河入り口での調査が裏付けられたこと、◆堀川運河の支川約450mが中心部の方に入り込んでいること
- ・これらのことを踏まえて、政経懇話会では津波は日向灘方向から（前方の海から）来るだけでなく、広渡川や堀川運河を遡上して市内に入り込んでくる危険性があることを想定する必要があることを指摘（つまり、◆津波が前方からだけでなく横方向や後方から襲来する可能性を想定しながら行政は津波避難対策を講じる必要があること、◆そのような想定で対策を行っていないければ堀川運河は市民にとって凶器と化す危険性があることを理解してもらう必要があること）

- ・8月4日に油津港地区と市立油津小学校脇でドローン空撮を行った結果、1)の項目で述べた内容は間違っていないことが空撮による地形の確認からも分かったこと
- ・堀川運河周辺には住宅などの建造物が多くあるが、小学校の校庭、ドラッグストアなどの駐車場、空き地などを有効活用して何ヶ所かの津波避難施設（津波避難タワーやいのち山）の設置を早急に行う必要があること
- ・津波の波高は、南海トラフ地震（日向灘地震も含めて）の震源域の位置、海底の地形、陸地の地形などの条件によって変化するが、広渡川の堤防付近6m、ドラッグストア駐車場

2.7m、油津小学校校庭 2.4m、日南郵便局 2.8m、油津駅前 3.6m という標高を考えると、  
◆津波の波高が 6m 以上であれば広渡川堤防を乗り越える可能性があり、油津港と堀川  
運河経由では津波の侵入はさらに容易であること（前方と後方から津波が襲来すること）、  
◆津波の波高が 3m 程度であっても堀川運河を遡上してくる津波は油津小学校、日南郵  
便局、ドラッグストア周辺まで到達する可能性があること（標高は国土地理院地図により調  
査）

- ・津波が河川・運河（時と場合によっては道路）を遡上する危険性があることを住民に周知  
すること（広報活動の重要性）
- ・8月の現地調査でも気がついたが（延岡や宮崎のビジネスホテルでも多くの外国人観光客  
を見た）、宮崎県を含む九州には今後さらに多くのインバウンドの観光客が入ってくる  
ことが予想されるが、国内外の観光客に対する地震・津波に関する広報活動がさらに必要な  
こと
- ・1)の項目や2)の項目ですでに述べたが、小学校の校庭、ドラッグストアなどの駐車場、空  
き地などを有効活用して何ヶ所かの津波避難施設（津波避難タワーやいのち山）の設置を  
早急に行う必要があること

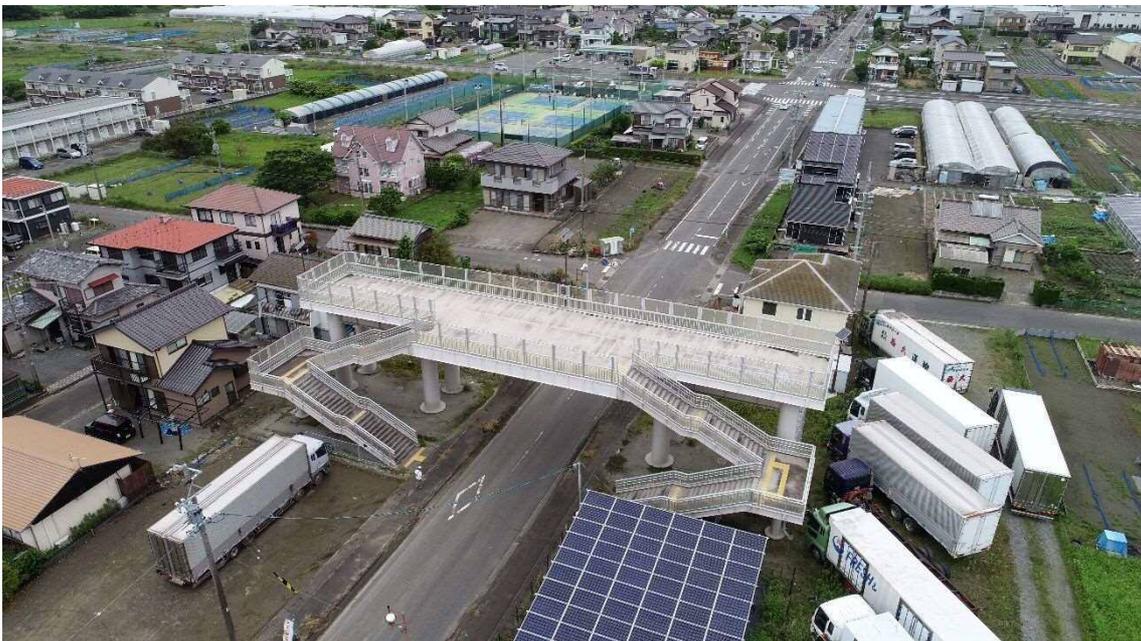
静岡県吉田町に6ヶ所ある横断歩道橋型の津波避難施設。こうした横断歩道橋型の津波避難施設は国道10号線沿線や宮崎市内などでも効果的

- ・ 南海トラフ地震対策として、太平洋沿岸地域では津波避難施設（津波避難ビル、津波避難タワー、いのち山）、防潮堤、避難道路などの整備が進展。このうち津波避難タワーの整備状況（2021年4月現在）は静岡県139棟、高知県115棟、宮城県41棟、和歌山県36棟、三重県28棟などとなっており、宮崎県はこれに準じた水準
- ・ 静岡県は全国最多の津波避難施設を整備。また、防潮堤建設でも土盛りの防潮堤に植林するという考え方で整備（遠州灘に面した自然砂丘を嵩上げて植林した「静岡方式の緑の防潮堤」として整備。東日本大震災後に作られた三陸沿岸のコンクリート製の防潮堤の対極）。緑の防潮堤建設は、市民参加や企業参加によって行われてきた側面がある。
- ・ 静岡県吉田町では15ヶ所の津波避難施設を整備、そのうち6ヶ所は横断歩道橋型の津波避難施設（写真参照、横断歩道橋型の津波避難施設は宮崎県でも国道10号線沿線や宮崎市内などでも効果的）
- ・ 他県の津波避難タワーは鍵で閉鎖せず日常的に開放している施設が多くあり市民に親しまれているため、宮崎県の自治体のこれまでの対応は再検討する必要があるのではないかと。
